INVESTIGAÇÃO DO GRUPO DE PERITOS DA ENTSO-E AO APAGÃO IBÉRICO DE 28 DE ABRIL DE 2025

Balanço da investigação após reunião de 15 de julho 2025

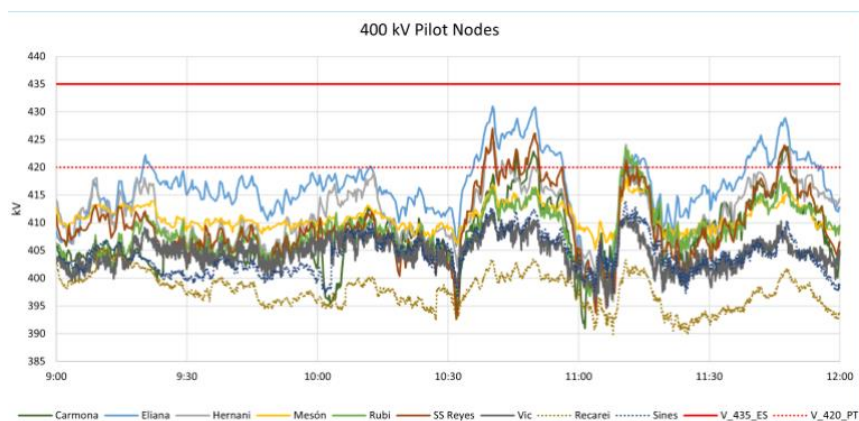
Durante a noite de 27 para 28 de abril, o sistema elétrico ibérico operou normalmente, sem variações significativas no perfil de tensão. Aproximadamente a partir das 9h (CEST - Central European Summer Time), a variabilidade da tensão em Espanha começou a aumentar, mas sem variações significativas até às 10h30 (CEST). A partir das 10h30 (CEST), variações de tensão mais significativas começaram a ocorrer. A tensão no sistema de transporte permaneceu abaixo dos limites operacionais superiores.

Figura 2a - Evolução da tensão das 9:00 às 12:00 CEST nas principais subestações de transmissão de 400 kV em Espanha e Portugal. [fonte: Telemedidas a cada 4" da Red Eléctrica e REN]

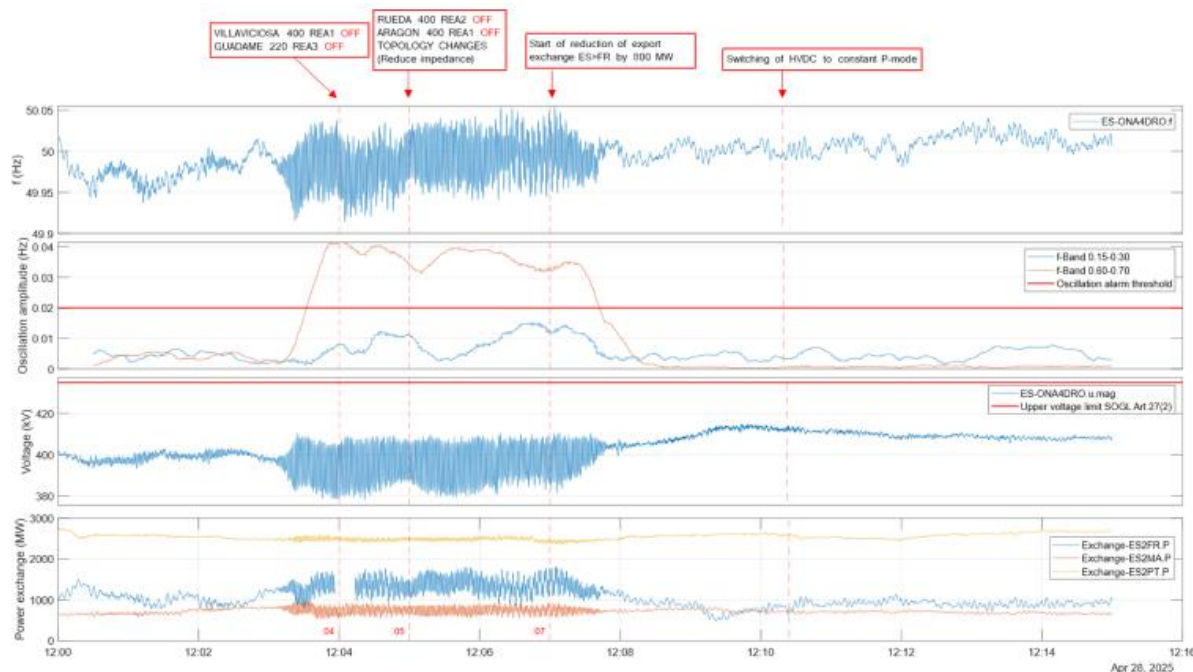
A **primeira** ocorreu entre 12h03 e 12h07 CEST. A análise preliminar das informações disponíveis indica que se tratou de uma oscilação local forçada (ou seja, induzida por uma fonte externa, uma central elétrica), com frequência dominante de 0,64 Hz, afetando principalmente os sistemas elétricos espanhol e

português. Como mostrado na Figura 5, a oscilação forçada também excita o modo interárea Este-Centro-Oeste (0,21 Hz) com pequena amplitude.

Figura 5 – Dados característicos das primeiras oscilações (fonte: Taxa de amostragem WAMS 100 ms na subestação Carmona de 400 kV) e contramedidas

A análise desta primeira oscilação sugere que se trata de um modo de oscilação local entre dois grupos de geração no sistema da Península Ibérica, um no nordeste de Espanha e outro no sudoeste de Espanha e de Portugal. Para amortecer essas oscilações, os operadores nas salas de controle dos Operadores da Rede de Transporte (ORT) relevantes tomaram diversas medidas de mitigação (definidas nos protocolos de operação estabelecidos):

- as linhas foram ligadas para diminuir a impedância do sistema e melhorar a estabilidade dos geradores;
- o modo de operação da interligação em corrente contínua (HVDC) entre Espanha e França foi alterado para potência fixa, pois esta é uma medida eficaz para mitigar oscilações;
- o trânsito de energia na interligação entre Espanha e França foi reduzido, como medida adicional para diminuir o ângulo de potência do centro de inércia ibérico em relação ao restante sistema energético da Europa Continental.

Além disso, foram realizadas manobras de reactâncias para recuperar a tensão, que atingiu transitoriamente valores baixos durante a oscilação.

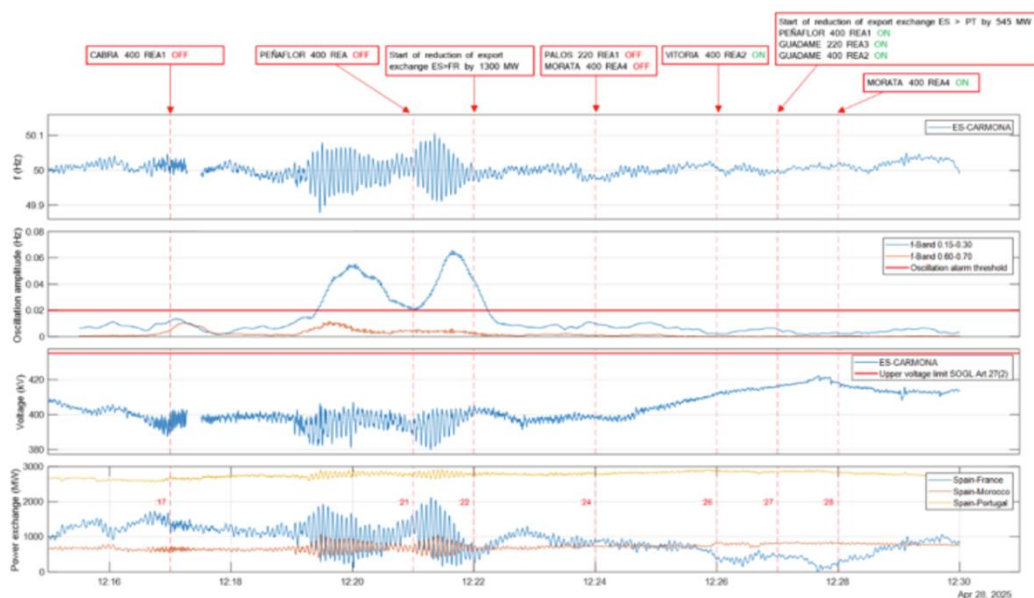
A **segunda** oscilação ocorreu entre as 12h19 e 12h22 CEST. Tratou-se de uma oscilação interárea, com frequência dominante de 0,21 Hz, correspondendo ao conhecido modo continental Este-Centro-Oeste.

Figura 7 – Dados característicos das segundas oscilações e aumento de tensão (fonte: Taxa de amostragem WAMS de 100 ms na subestação de Carmona de 400 kV) e contramedidas

A análise da segunda oscilação demonstra claramente a natureza de uma oscilação interárea em que toda a Península Ibérica oscila de forma coerente e com amplitude semelhante contra todo o sistema continental europeu. Esta segunda oscilação foi efetivamente mitigada por meio de novas medidas de compensação, que reduziram novamente os trânsitos de energia entre Espanha e França, e também com o acoplamento de diversas linhas de transporte no sul de Espanha.

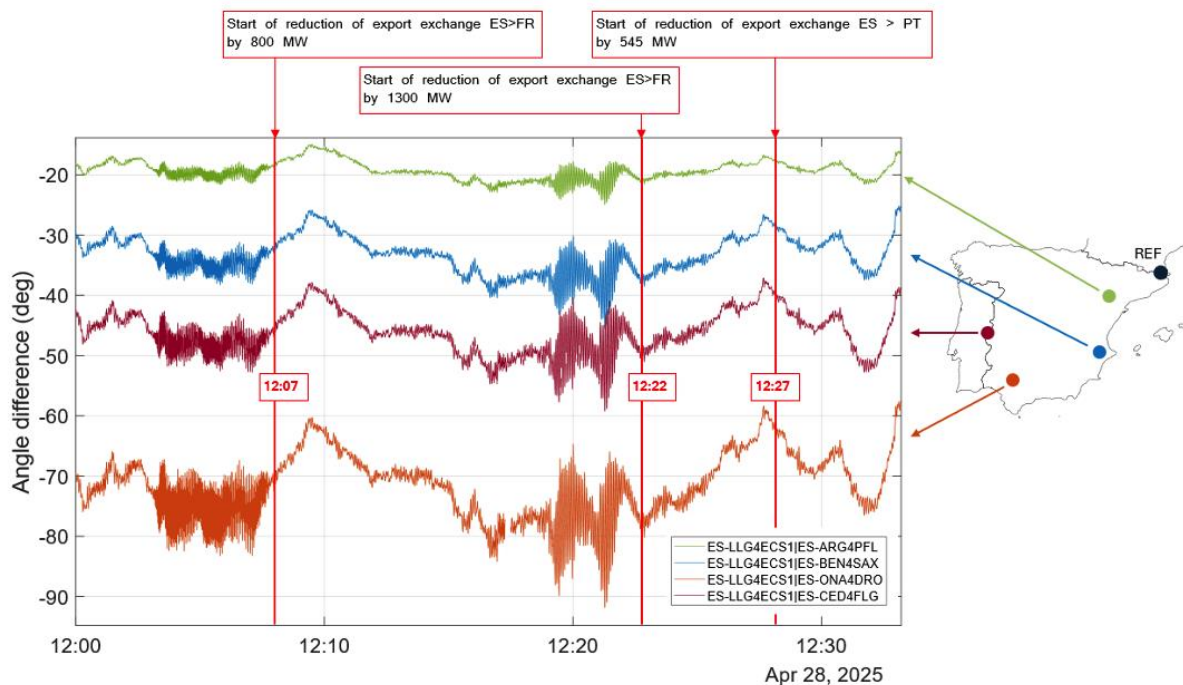
A Figura 9 permite visualizar a evolução da diferença dos ângulos de tensão em vários locais do sistema ibérico (em comparação com um local de referência na fronteira entre França e Espanha) após as 12h00 CEST. O efeito global das contramedidas aplicadas após as primeiras oscilações é visível às 12h10 CEST, quando os ângulos de tensão entre diferentes locais em Espanha foram significativamente reduzidos; o efeito inevitável do fecho das linhas foi um aumento da potência reativa injetada no sistema e, consequentemente, um aumento das tensões.

Após esta primeira ação, os ângulos de tensão do sistema às 12h15 CEST retornaram aos valores anteriores à primeira oscilação devido ao aumento das trocas entre Espanha e França, invalidando a ação de

compensação anterior. O aumento do ângulo criou novamente as condições para a segunda oscilação.

Figura 9 – Evolução da diferença do ângulo de tensão após as 12:00 CEST, e o efeito das contramedidas, em 4 locais da Península Ibérica (fonte: dados da PMU da Red Eléctrica)

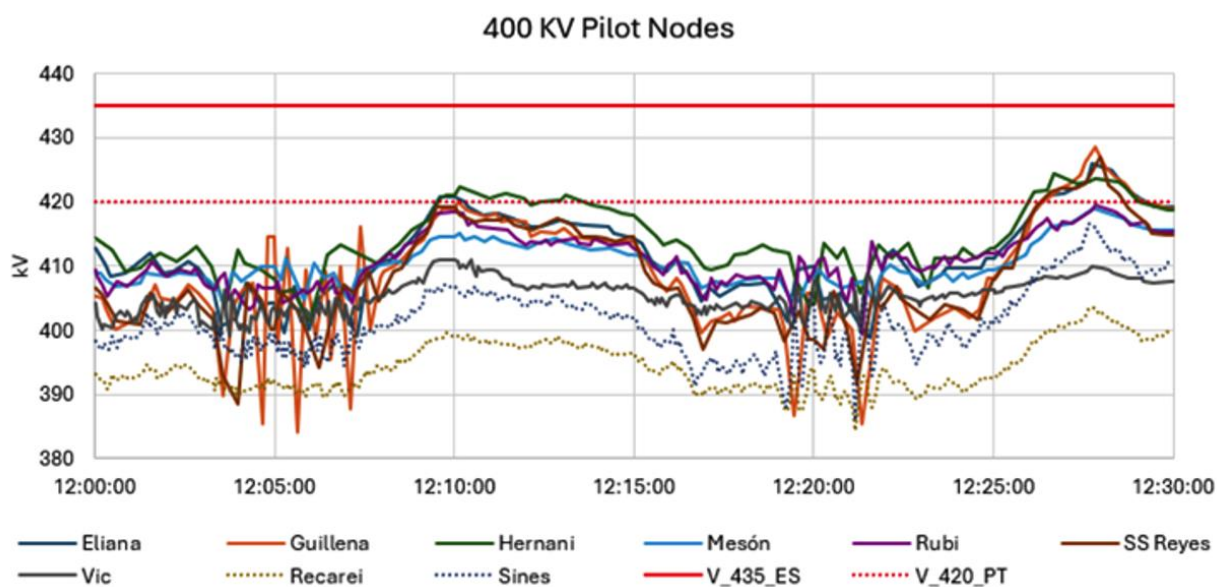
Após a segunda oscilação, a tensão permaneceu na faixa de 390–420 kV, antes de aumentar novamente, mas ainda dentro da faixa de tensão operacional na rede de transmissão. Naquele momento, as trocas internacionais programadas de Espanha – todas na direção de exportação – eram de 1.000 MW para França, 2.000 MW para Portugal e 800 MW para Marrocos.

Figura 10a - Evolução da tensão das 12:00 às 12:30 CEST nas principais subestações de transmissão de 400 kV em Espanha e Portugal. [fonte: Telemidas a cada 4" da Red Eléctrica e REN]

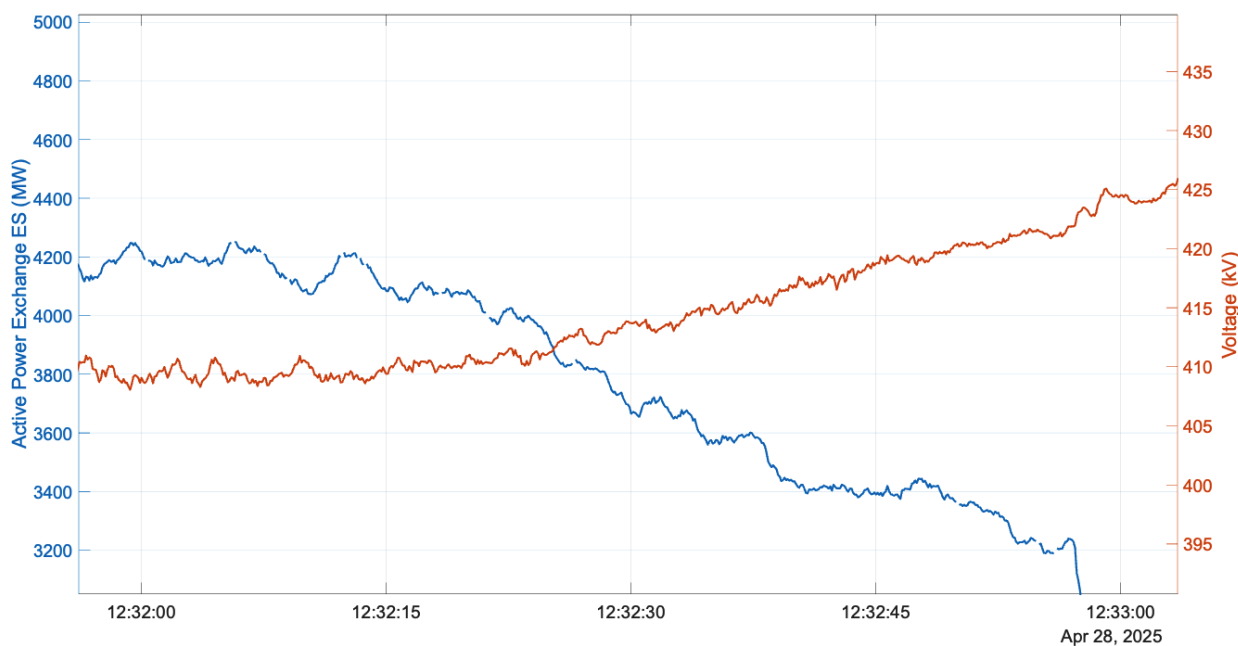
A figura abaixo mostra a evolução da tensão e da posição de troca de potência ativa líquida de Espanha a partir das 12h32 CEST. Ela indica que, por volta do momento em que a posição de troca de potência ativa líquida de Espanha começou a diminuir, a tensão começou a aumentar. O Painel de Peritos está a analisar se, e em que medida, o aumento da tensão está relacionado com as seguintes possíveis causas, todas associadas a um incremento da potência reativa:

- a redução da absorção de potência reativa por geradores que diminuíram a sua potência ativa operando com um fator de potência fixo, e/ou
- a redução da absorção de potência reativa pelas linhas de transporte, associada à redução da sua carga, e/ou
- o aumento da injeção de potência reativa dos sistemas de distribuição. Essa potencial correlação pode ter sido aumentada pelo facto de a redução da potência ativa (e, portanto, da absorção de potência reativa) ter ocorrido principalmente na parte sul do sistema, levando a um caminho de transporte mais longo e de baixa carga da exportação para França.

Figura 11: Evolução da tensão na subestação de Carmona e da posição de troca de potência ativa líquida da Espanha no minuto anterior ao apagão (fonte: dados PMU da Red Eléctrica)

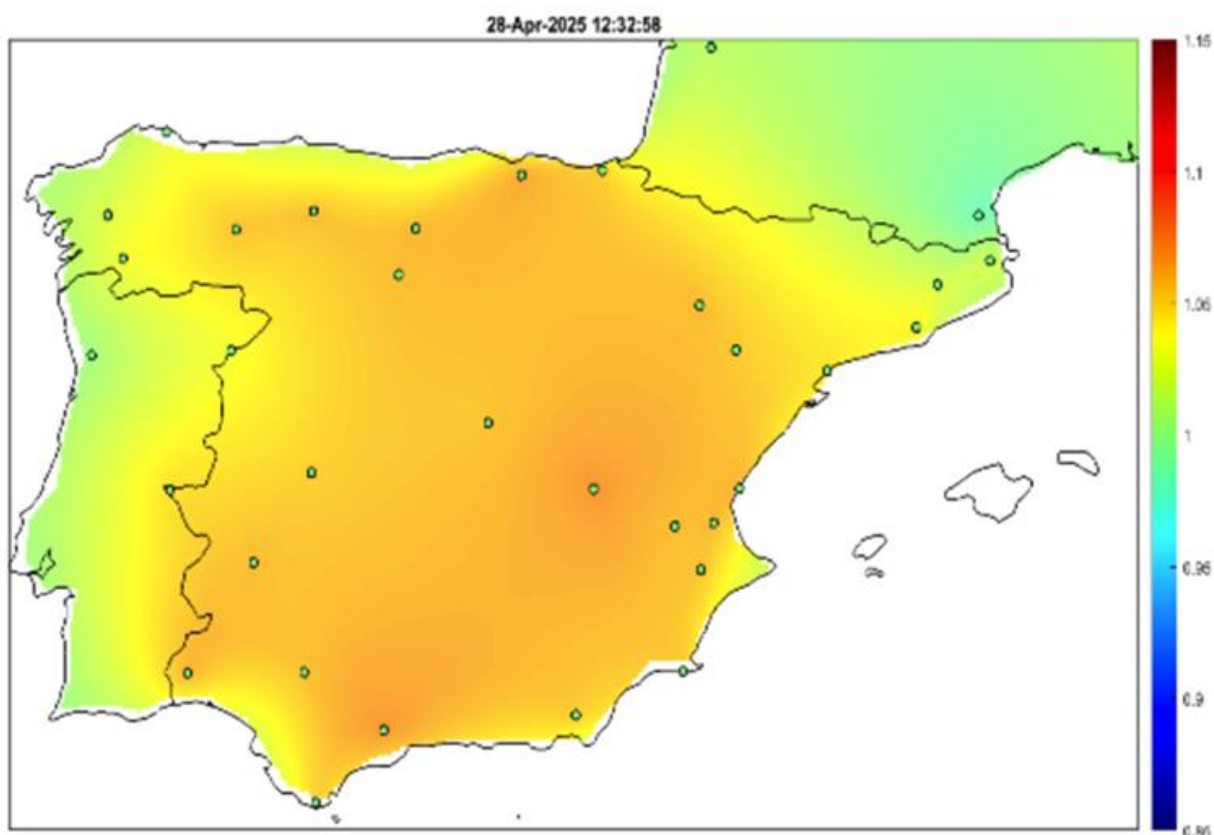
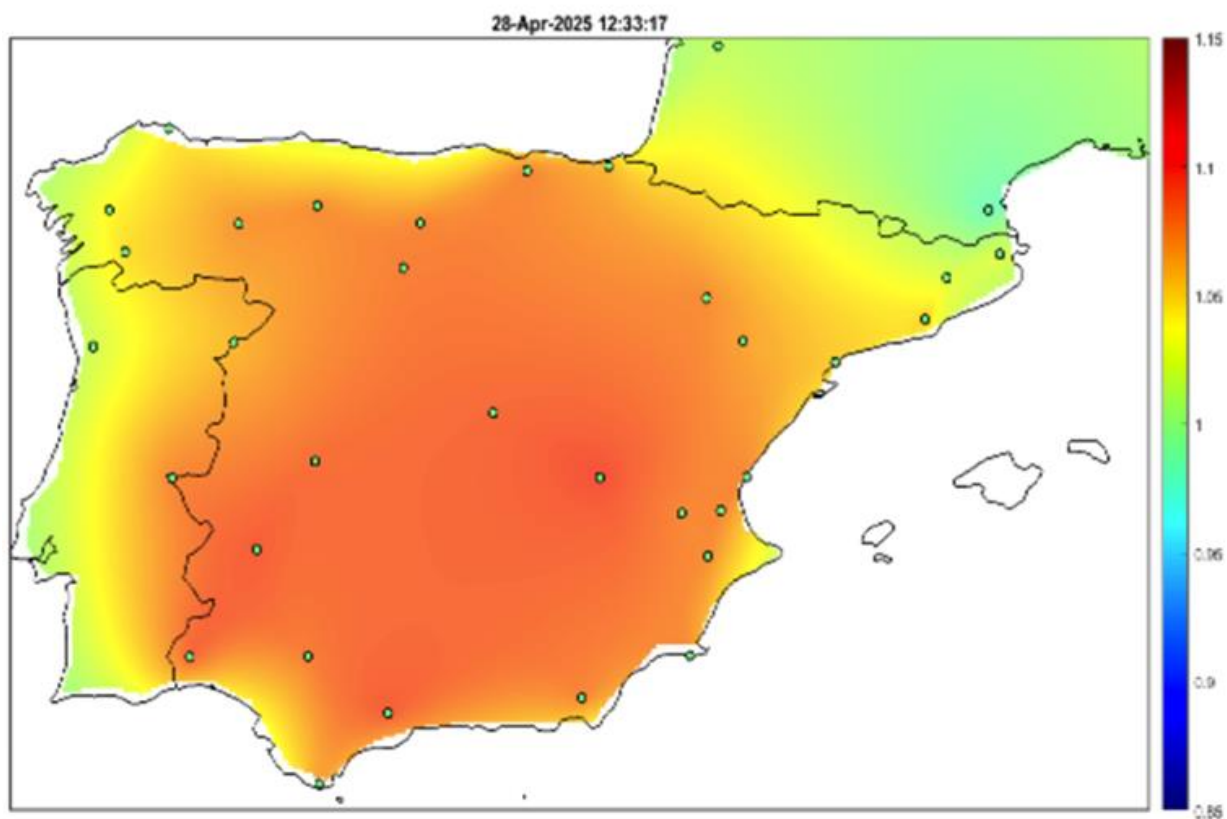
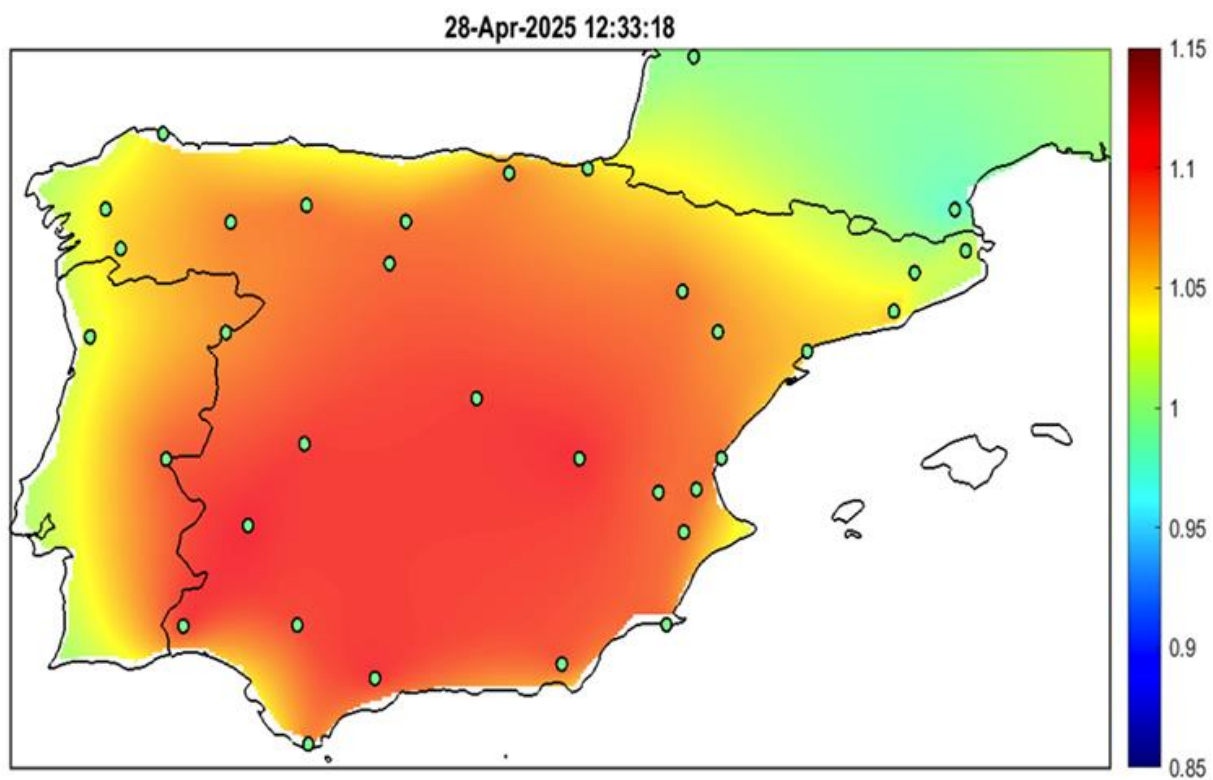
Nas figuras seguintes apresenta-se sobre a forma de cor e para cada segundo a seguir aos disparos de produção nas regiões de Granada, Badajoz e Sevilha, as tensões na rede de transporte de 400 kV. É possível verificar que às 12:33:18 CEST as tensões na rede de transporte em Espanha encontram-se acima do valor limite de 435 kV.

Figures 12a, 12b & 12c – Mapas térmicos da tensão na rede de transporte a 400 kV em valores por unidade (p.u.) em cada segundo depois do disparo dos três conjuntos de geradores (fonte: dados PMU da Red Eléctrica, REN e RTE)

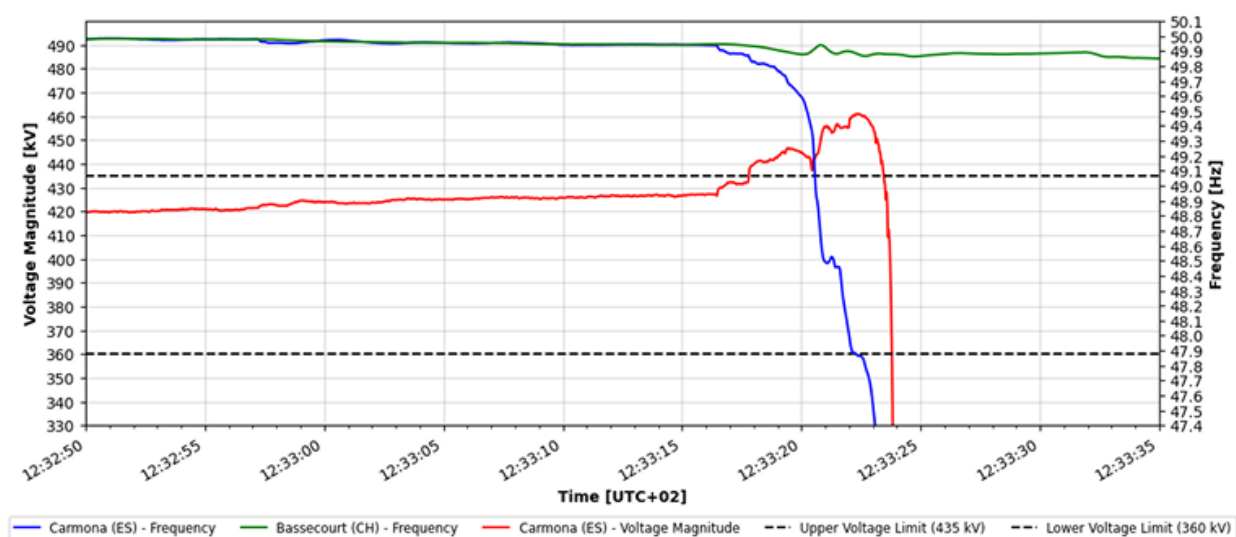
Todos os parâmetros do sistema elétrico espanhol e português entraram em colapso, e a interligação em corrente contínua entre França e Espanha parou de transportar energia. Na figura seguinte é possível verificar que às 12:33:18 CEST as tensões na rede de transporte em Espanha encontram-se acima do valor limite de 435 kV.

Figure 14 – Evolução da frequência e tensão na subestação de Carmona (Espanha) e da frequência no resto da Europa continental (subestação de Bassencourt, Suíça) durante o incidente (fontes : Red Eléctrica, Swissgrid)
