INVESTIGAÇÃO DO GRUPO DE PERITOS DA ENTSO-E AO APAGÃO IBÉRICO DE 28 DE ABRIL DE 2025

Balanço da investigação após reunião de 23 de junho 2025

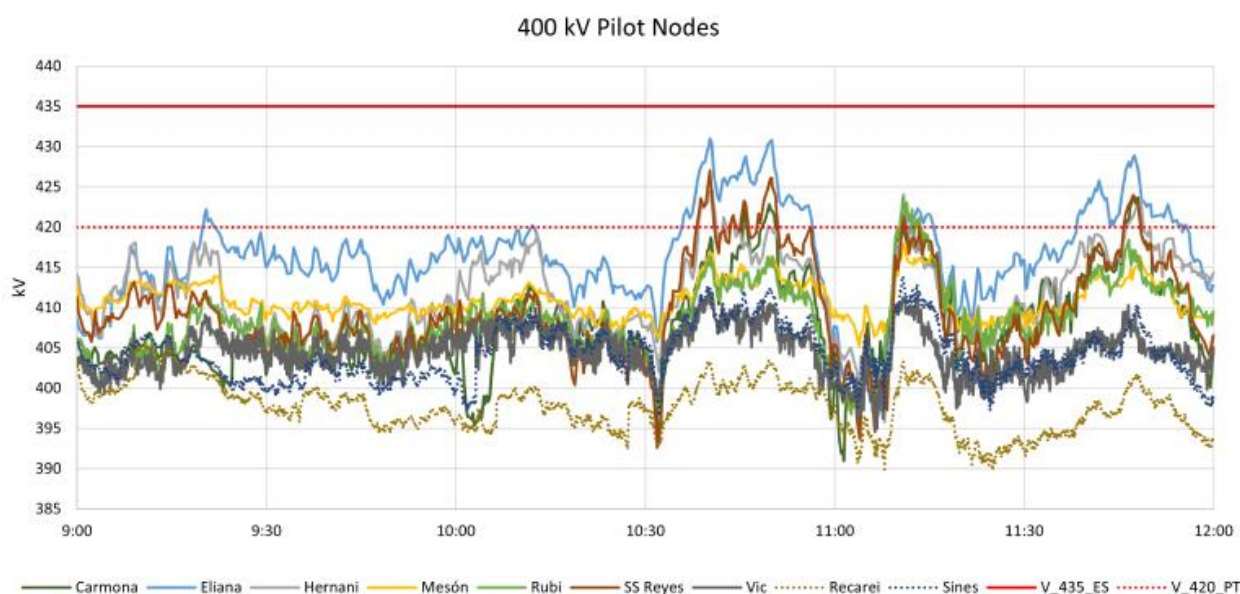
Durante a noite de 27 para 28 de abril, o sistema elétrico ibérico operou normalmente, sem variações significativas no perfil de tensão. Aproximadamente a partir das 9h (CEST - Central European Summer Time), a variabilidade da tensão em Espanha começou a aumentar, mas sem variações significativas até as 10h30 (CEST). A partir das 10h30 (CEST), variações de tensão mais significativas começaram a ocorrer.

Figura 2a - Evolução da tensão das 9h00 às 12h00 CEST nas principais subestações de transmissão de 400 kV em Espanha e em Portugal. 420 kV é o valor máximo admissível em Portugal (linha pontilhada vermelha), enquanto em Espanha é de 435 kV (linha vermelha simples), de acordo com o Regulamento (UE) 2017/1485 da Comissão que estabelece diretrizes para a operação de sistemas de transmissão de eletricidade. [fonte: Telemidas a cada 4" da Red Eléctrica e REN]

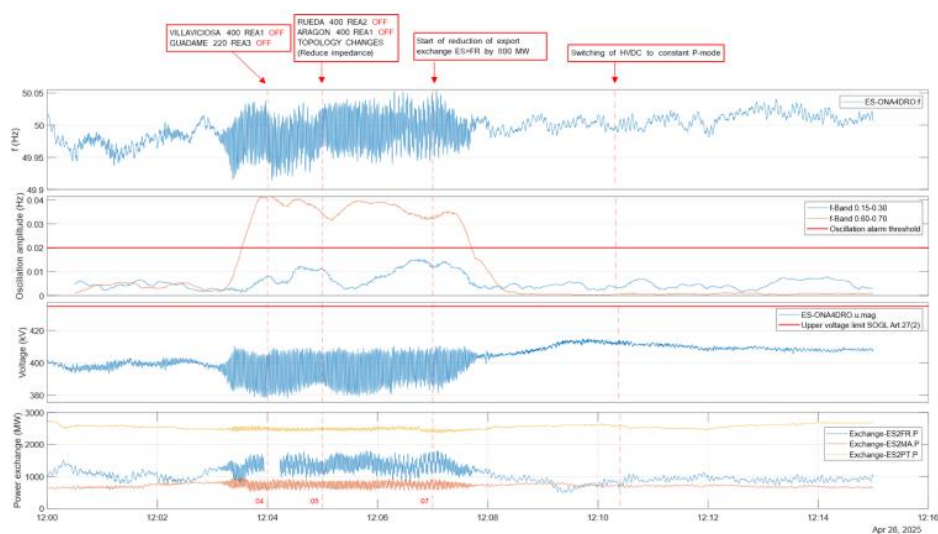
A primeira ocorreu entre 12h03 e 12h07 CEST. A análise preliminar das informações disponíveis indica que se tratou de uma oscilação local forçada (ou seja, induzida por uma fonte externa), com frequência dominante de 0,64 Hz, afetando principalmente os sistemas elétricos espanhol e português.

Figura 5 – Dados característicos das primeiras oscilações (fonte: Taxa de amostragem WAMS 100 ms na subestação Carmona de 400 kV) e contramedidas

Após essas primeiras oscilações, o modo de operação da interligação em corrente contínua (HVDC) entre Espanha e França foi alterado para potência fixa, a partir das 12h11 CEST, como medida de mitigação para estabilizar o sistema. Foram tomadas outras medidas adicionais, como manobras de reatâncias *shunt*, alterações topológicas para minimizar a impedância do sistema, para tentar estabilizar o sistema.

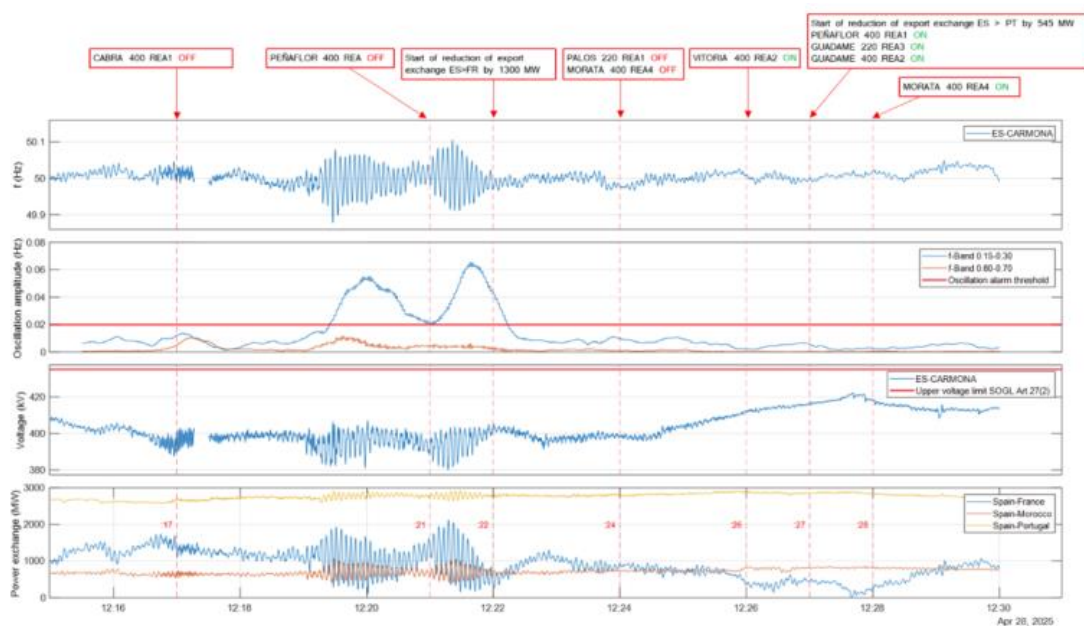
A segunda oscilação ocorreu entre 12h19 e 12h22 CEST. Tratou-se de uma oscilação inter-área, com frequência dominante de 0,21 Hz, correspondendo ao conhecido modo continental Leste-Centro-Oeste.

Figura 6 – Dados característicos das segundas oscilações e aumento de tensão (fonte: Taxa de amostragem WAMS de 100 ms na subestação de Carmona de 400 kV) e contramedidas

Essa segunda oscilação foi efetivamente mitigada por meio de medidas de compensação, que reduziram os fluxos de energia entre França e Espanha, também com o acoplamento das linhas elétricas internas no sul de Espanha.

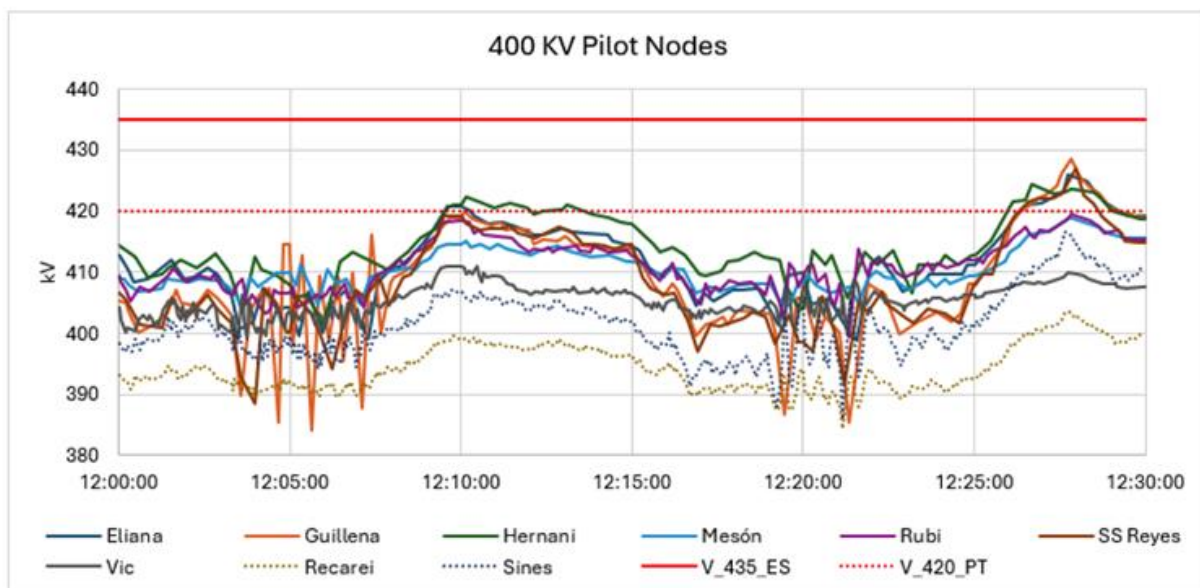
Após a segunda oscilação, a tensão permaneceu na faixa de 390–420 kV, antes de aumentar novamente, mas ainda dentro da faixa de tensão operacional na rede de transporte espanhola. Nesse período, as trocas internacionais programadas em Espanha – todas na direção da exportação – eram de 1.000 MW para França, 2.000 MW para Portugal e 800 MW para Marrocos.

Figura 7a - Evolução da tensão das 12:00 às 12:30 CEST nas principais subestações de transmissão de 400 kV em Espanha e Portugal. [fonte: Telemidas a cada 4" da Red Eléctrica e REN]

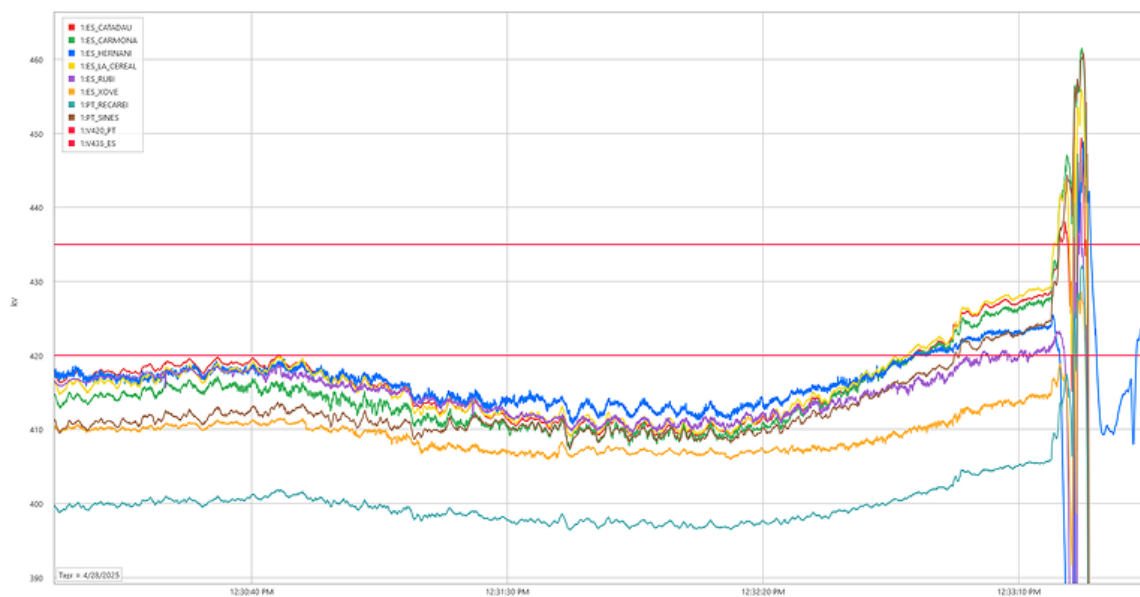
Foram observados desligamentos de produção nas regiões de Granada, Badajoz e Sevilha, totalizando uma estimativa inicial de 2.200 MW. Não foram observados desligamentos de produção em Portugal e França nesse período. Como resultado desses eventos, observou-se um aumento de tensão em Espanha, levando a um aumento semelhante também em Portugal, e a frequência diminuiu.

A tensão na região sul de Espanha aumentou drasticamente e, conseqüentemente, também em Portugal. A sobretensão desencadeou perdas de produção em cascata, o que causou a queda da frequência do sistema elétrico espanhol e português.

Figura 10a - Evolução da tensão após as 12:30 CEST nas principais subestações de transmissão de 400 kV em Espanha e Portugal. [fonte: dados PMU da Red Eléctrica e REN]

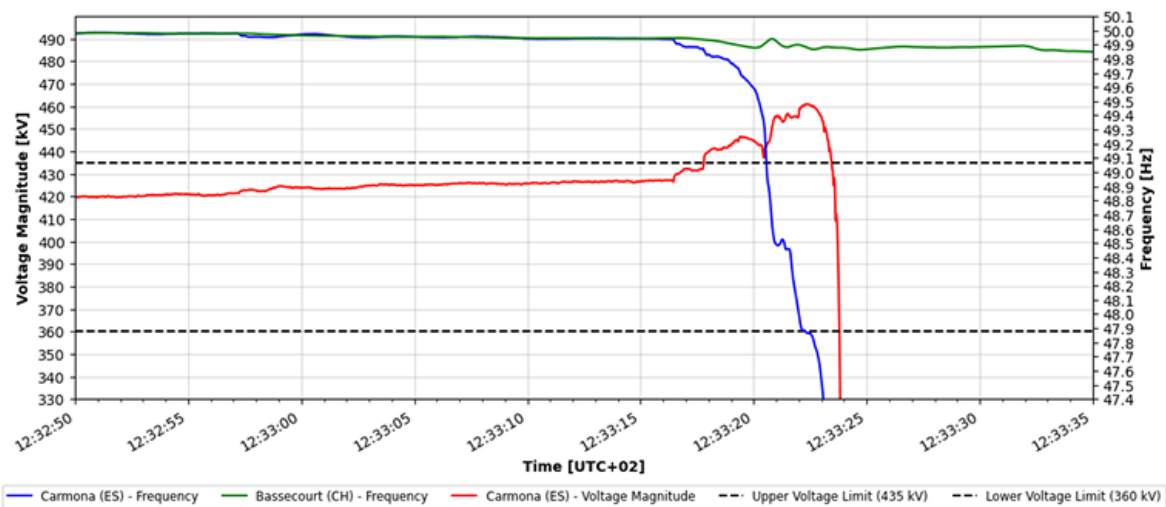
Os sistemas de energia de Espanha e de Portugal começaram a perder sincronia com o Sistema Europeu.

Figura 11 – Evolução da frequência e da tensão na subestação de Carmona (Espanha) e da frequência no resto da Europa Continental (subestação de Bassecourt, Suíça) durante o incidente (fontes: Red Eléctrica, Swissgrid)
