# INVESTIGAÇÃO DO GRUPO DE PERITOS DA ENTSO-E AO APAGÃO IBÉRICO DE 28 DE ABRIL DE 2025

## Balanço da investigação após reunião de 23 de junho 2025

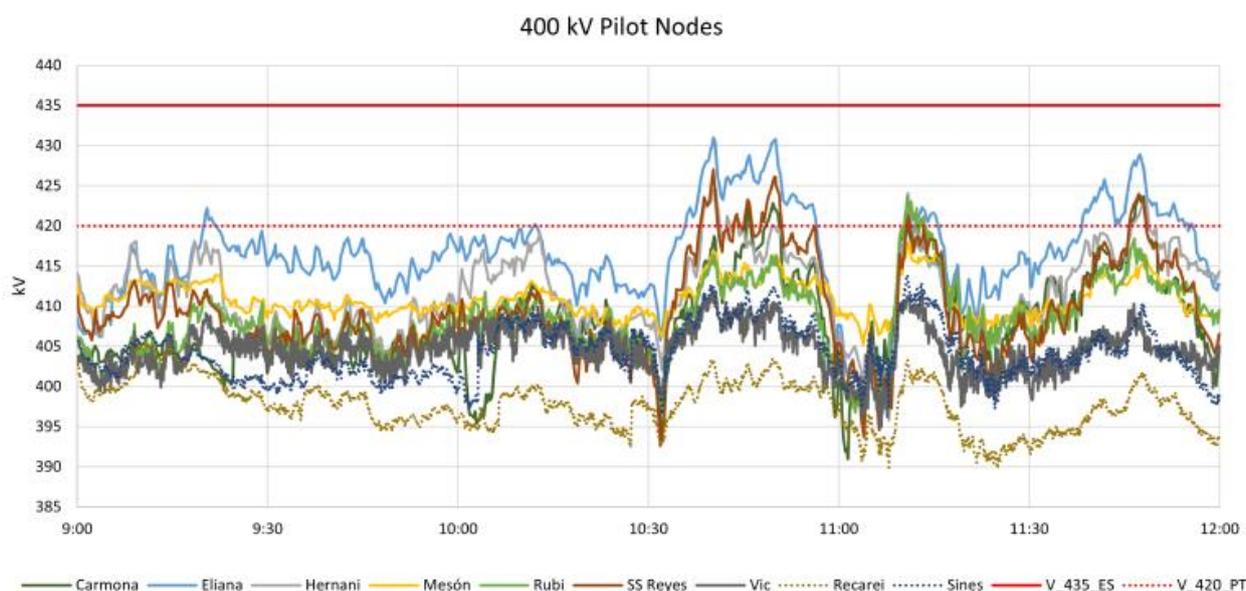
Durante a noite de 27 para 28 de abril, o sistema elétrico ibérico operou normalmente, sem variações significativas no perfil de tensão. Aproximadamente a partir das 9h (CEST - Central European Summer Time), a variabilidade da tensão em Espanha começou a aumentar, mas sem variações significativas até as 10h30 (CEST). A partir das 10h30 (CEST), variações de tensão mais significativas começaram a ocorrer.

Figura 2a - Evolução da tensão das 9h00 às 12h00 CEST nas principais subestações de transmissão de 400 kV em Espanha e em Portugal. 420 kV é o valor máximo admissível em Portugal (linha pontilhada vermelha), enquanto em Espanha é de 435 kV (linha vermelha simples), de acordo com o Regulamento (UE) 2017/1485 da Comissão que estabelece diretrizes para a operação de sistemas de transmissão de eletricidade. [fonte: Telemidas a cada 4" da Red Eléctrica e REN]

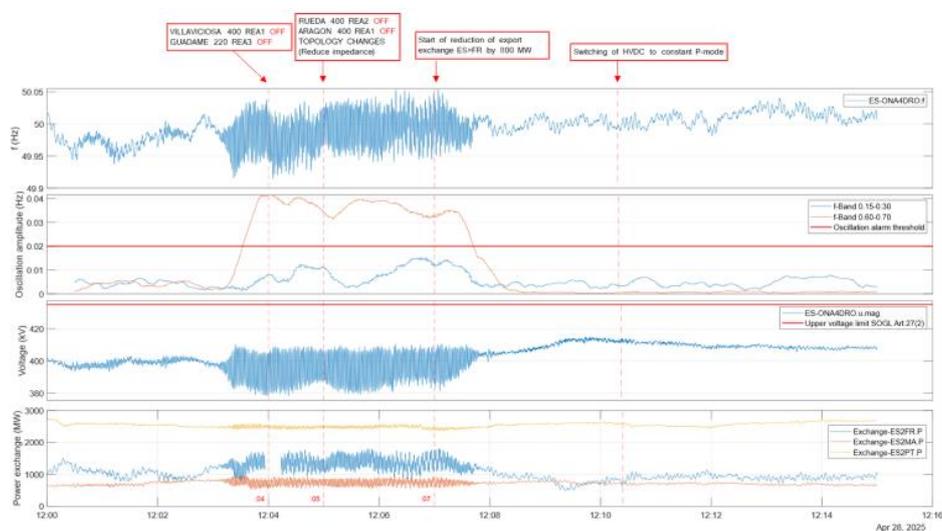
A primeira ocorreu entre 12h03 e 12h07 CEST. A análise preliminar das informações disponíveis indica que se tratou de uma oscilação local forçada (ou seja, induzida por uma fonte externa), com frequência dominante de 0,64 Hz, afetando principalmente os sistemas elétricos espanhol e português.

Figura 5 – Dados característicos das primeiras oscilações (fonte: Taxa de amostragem WAMS 100 ms na subestação Carmona de 400 kV) e contramedidas

Após essas primeiras oscilações, o modo de operação da interligação em corrente contínua (HVDC) entre Espanha e França foi alterado para potência fixa, a partir das 12h11 CEST, como medida de mitigação para estabilizar o sistema. Foram tomadas outras medidas adicionais, como manobras de reatâncias *shunt*, alterações topológicas para minimizar a impedância do sistema, para tentar estabilizar o sistema.

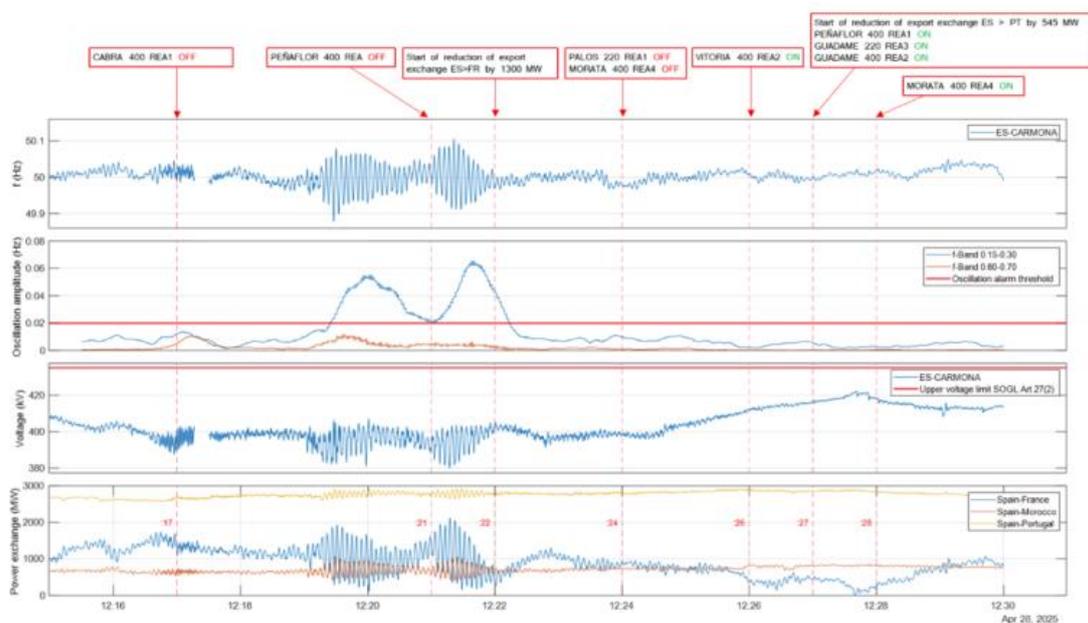
A segunda oscilação ocorreu entre 12h19 e 12h22 CEST. Tratou-se de uma oscilação inter-área, com frequência dominante de 0,21 Hz, correspondendo ao conhecido modo continental Leste-Centro-Oeste.

Figura 6 – Dados característicos das segundas oscilações e aumento de tensão (fonte: Taxa de amostragem WAMS de 100 ms na subestação de Carmona de 400 kV) e contramedidas

Essa segunda oscilação foi efetivamente mitigada por meio de medidas de compensação, que reduziram os fluxos de energia entre França e Espanha, também com o acoplamento das linhas elétricas internas no sul de Espanha.

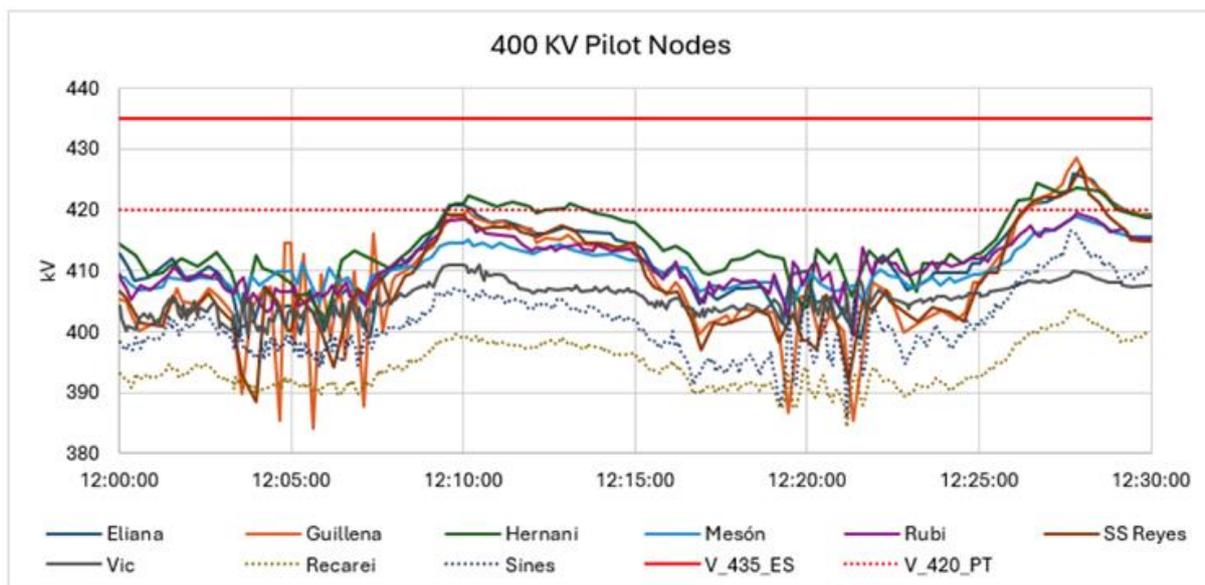
Após a segunda oscilação, a tensão permaneceu na faixa de 390–420 kV, antes de aumentar novamente, mas ainda dentro da faixa de tensão operacional na rede de transporte espanhola. Nesse período, as trocas internacionais programadas em Espanha – todas na direção da exportação – eram de 1.000 MW para França, 2.000 MW para Portugal e 800 MW para Marrocos.

Figura 7a - Evolução da tensão das 12:00 às 12:30 CEST nas principais subestações de transmissão de 400 kV em Espanha e Portugal. [fonte: Telemidas a cada 4" da Red Eléctrica e REN]

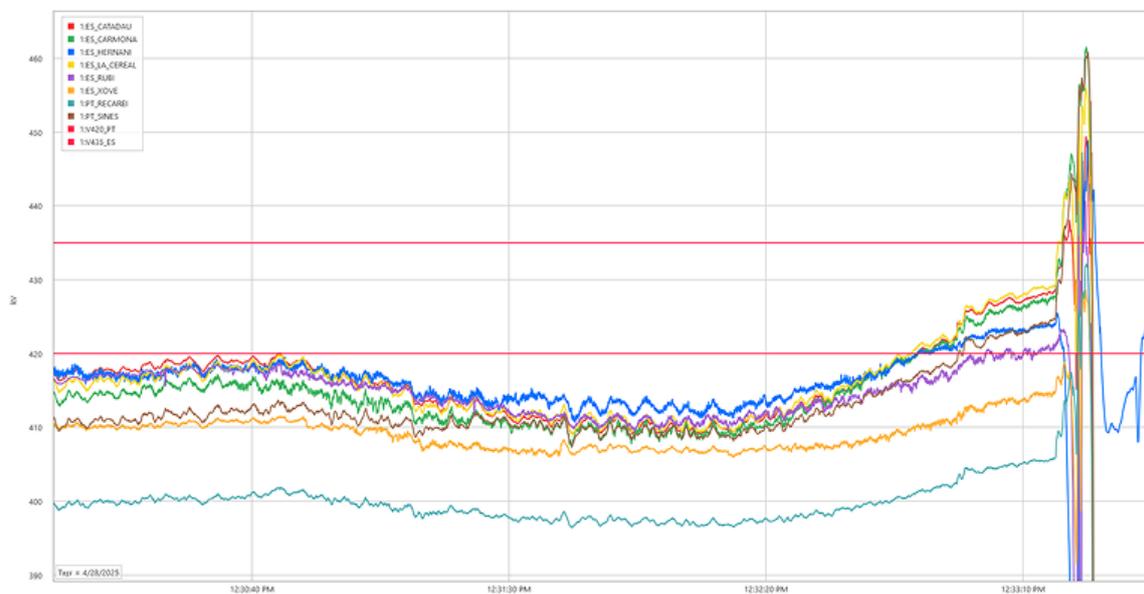
Foram observados desligamentos de produção nas regiões de Granada, Badajoz e Sevilha, totalizando uma estimativa inicial de 2.200 MW. Não foram observados desligamentos de produção em Portugal e França nesse período. Como resultado desses eventos, observou-se um aumento de tensão em Espanha, levando a um aumento semelhante também em Portugal, e a frequência diminuiu.

A tensão na região sul de Espanha aumentou drasticamente e, conseqüentemente, também em Portugal. A sobretensão desencadeou perdas de produção em cascata, o que causou a queda da frequência do sistema elétrico espanhol e português.

Figura 10a - Evolução da tensão após as 12:30 CEST nas principais subestações de transmissão de 400 kV em Espanha e Portugal. [fonte: dados PMU da Red Eléctrica e REN]

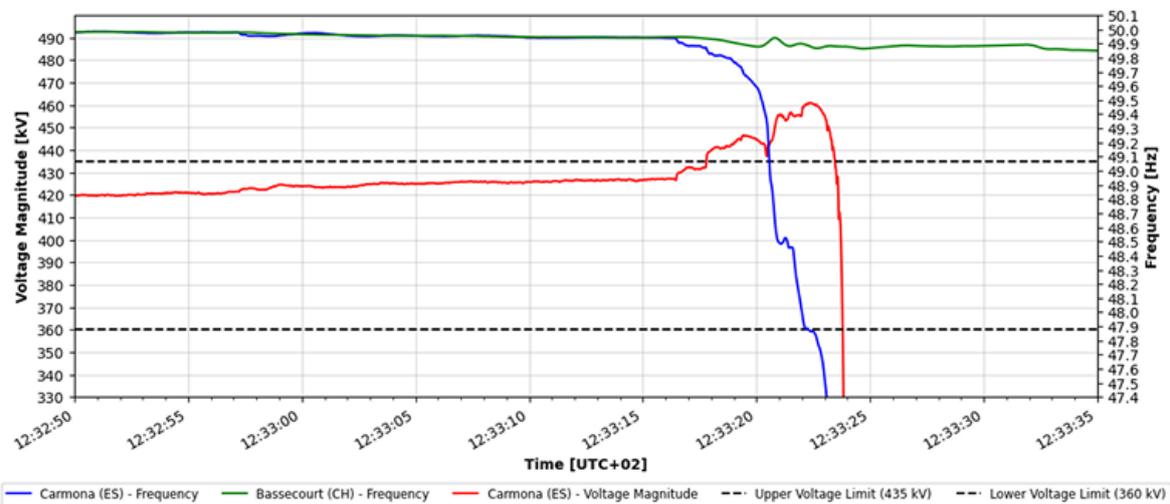
Os sistemas de energia de Espanha e de Portugal começaram a perder sincronia com o Sistema Europeu.

Figura 11 – Evolução da frequência e da tensão na subestação de Carmona (Espanha) e da frequência no resto da Europa Continental (subestação de Bassecourt, Suíça) durante o incidente (fontes: Red Eléctrica, Swissgrid)
