# INVESTIGAÇÃO DO GRUPO DE PERITOS DA ENTSO-E AO APAGÃO IBÉRICO DE 28 DE ABRIL DE 2025

## Balanço da investigação após reunião de 2 de setembro de 2025

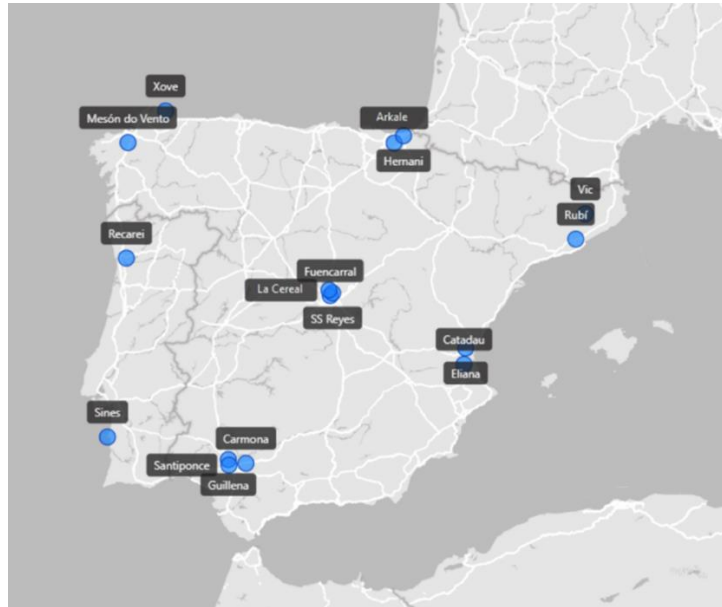
Figura 2 - Localização das subestações onde foi realizada a medição de tensão
