# INVESTIGAÇÃO DO GRUPO DE PERITOS DA ENTSO-E AO APAGÃO IBÉRICO DE 28 DE ABRIL DE 2025

## Balanço da investigação após reunião de 2 de setembro de 2025

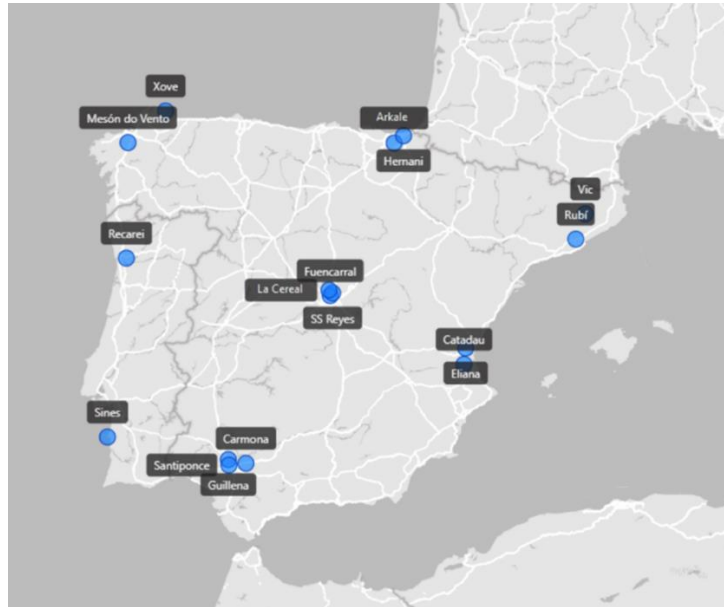
Figura 2 - Localização das subestações onde foi realizada a medição de tensão

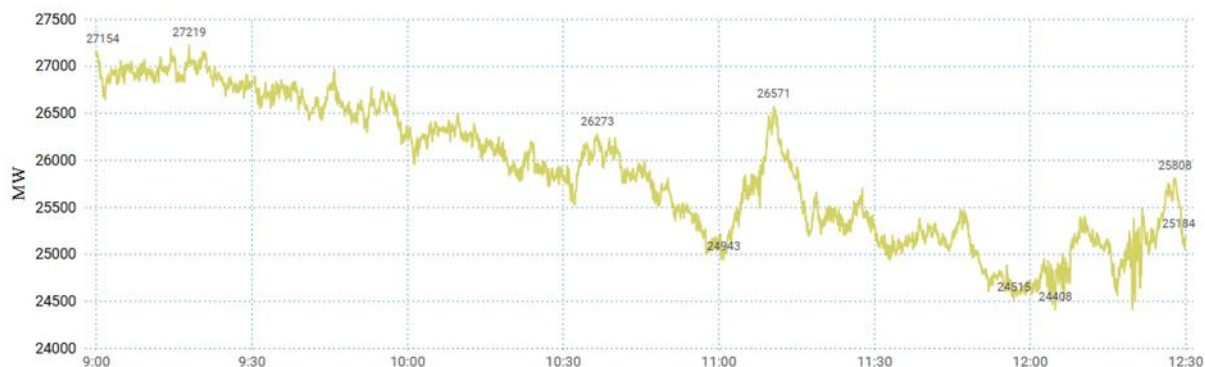
A carga fornecida pela rede espanhola na manhã de 28 de abril mostra um aumento temporário de cerca de 1 000 MW entre as 11:07 e as 11:10, conforme ilustrado na figura 7. Além disso, observa-se entre as 12:07 e as 12:15 outro aumento na carga de aproximadamente 600 MW, e ainda outro aumento de aproximadamente 500 MW entre as 12:25 e 12:29. Com base nos dados disponíveis, o Painel de Peritos presume que estes fenómenos se devem à perda de pequenas unidades de produção (não telemedidas), ligadas à rede de distribuição.

Figura 7- Carga fornecida pela rede espanhola entre as 09:00 e as 12:30 CEST

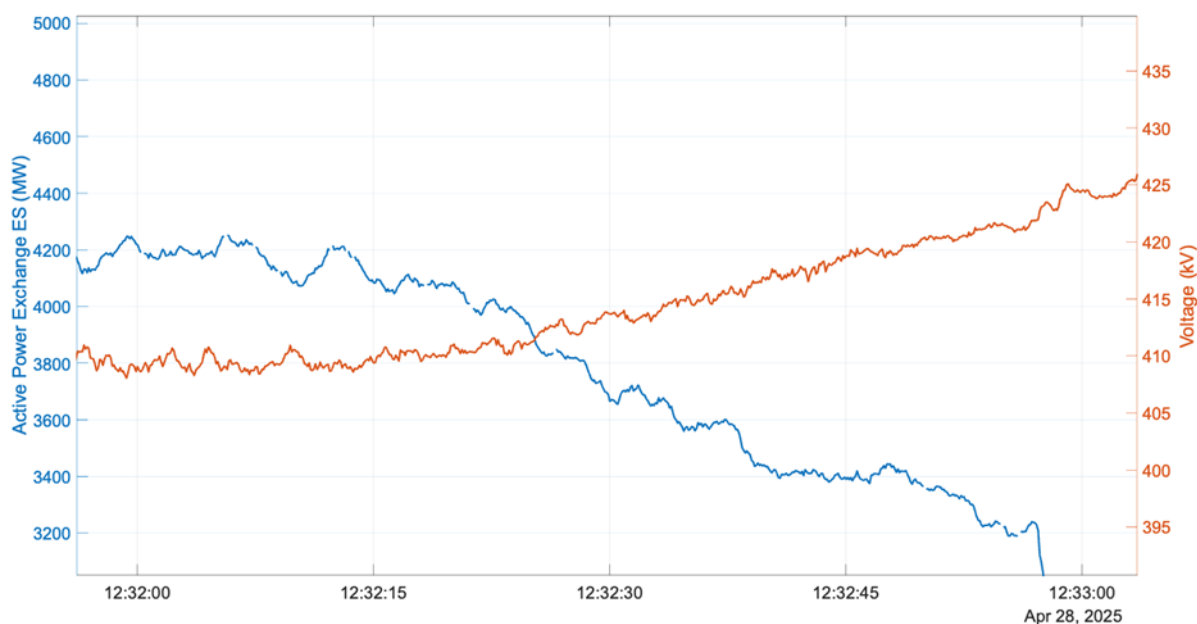
A figura abaixo mostra a evolução da tensão e da posição de troca de energia ativa líquida de Espanha a partir das 12:32 CEST. Ela indica que, por volta do momento em que a posição de troca de energia ativa líquida de Espanha começou a diminuir, a tensão começou a aumentar. O Painel de Peritos estima uma perda de mais de 500 MW de numerosas unidades de produção eólica e solar ligadas às redes de distribuição em Espanha, como o principal fator desta evolução. A causa destas falhas permanece desconhecida, devido à observabilidade limitada dos níveis de tensão média/baixa – tanto em granularidade espacial como temporal.

Figura 9: Evolução da tensão na subestação de Carmona e da posição de troca de potência ativa líquida da Espanha no minuto anterior ao apagão (fonte: dados PMU da Red Eléctrica)

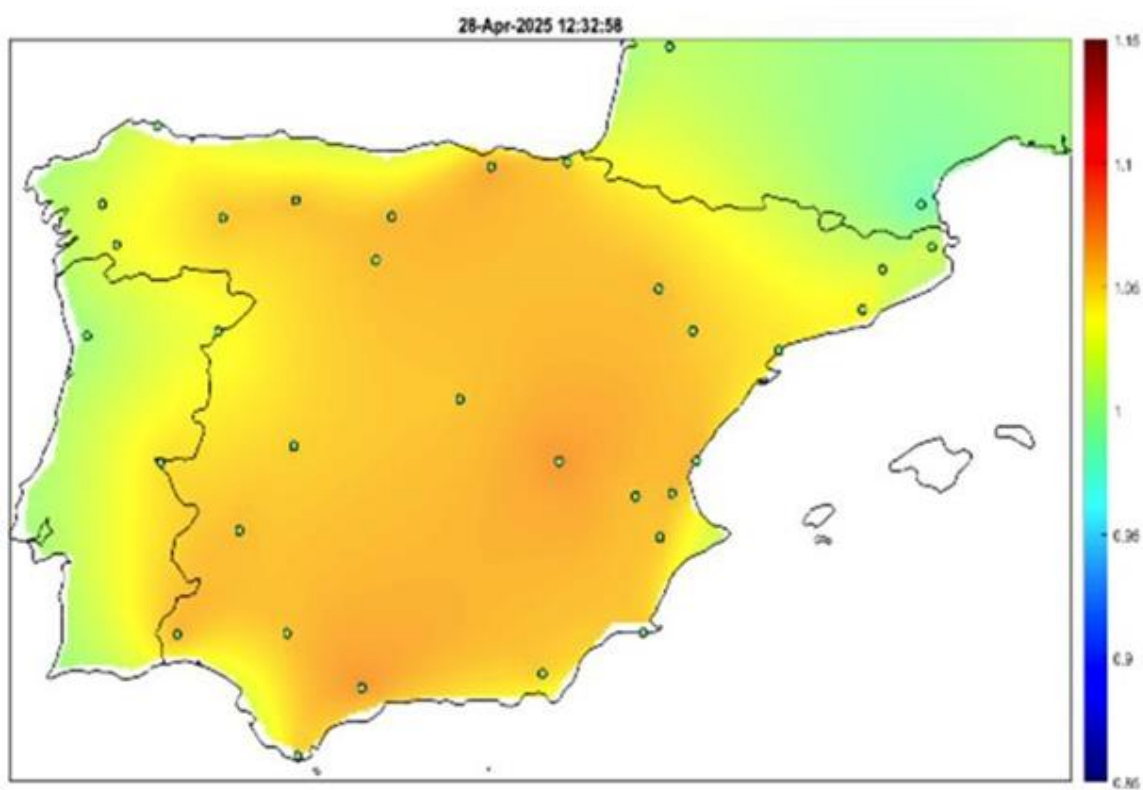
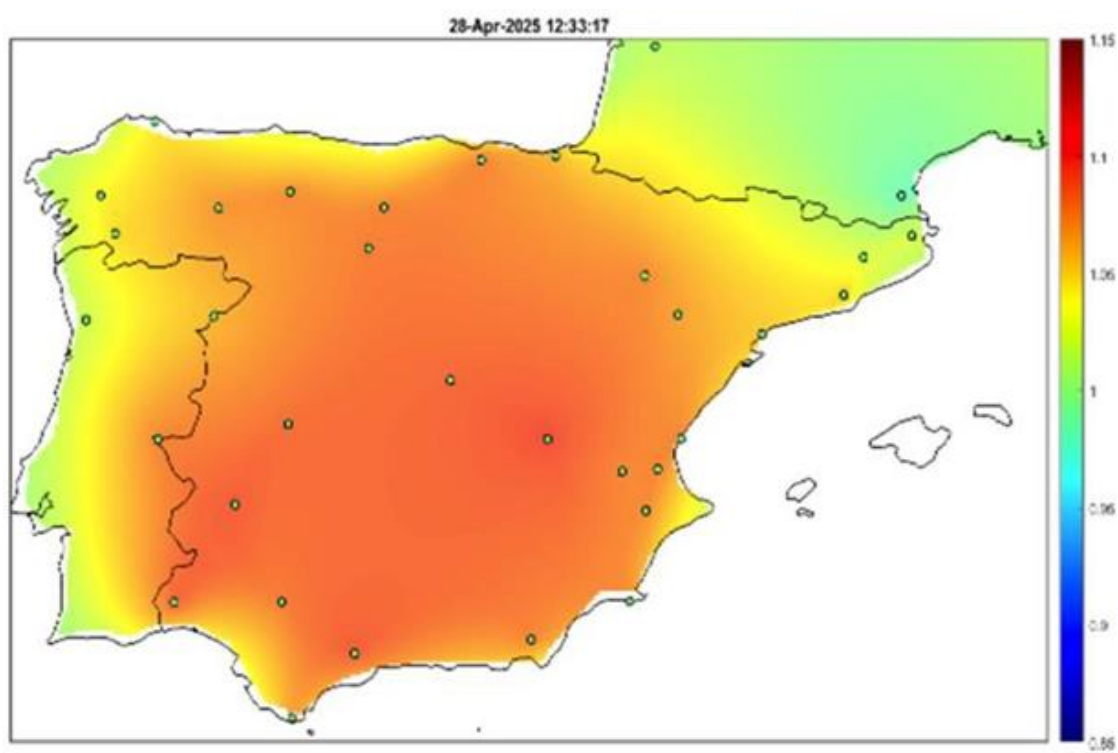
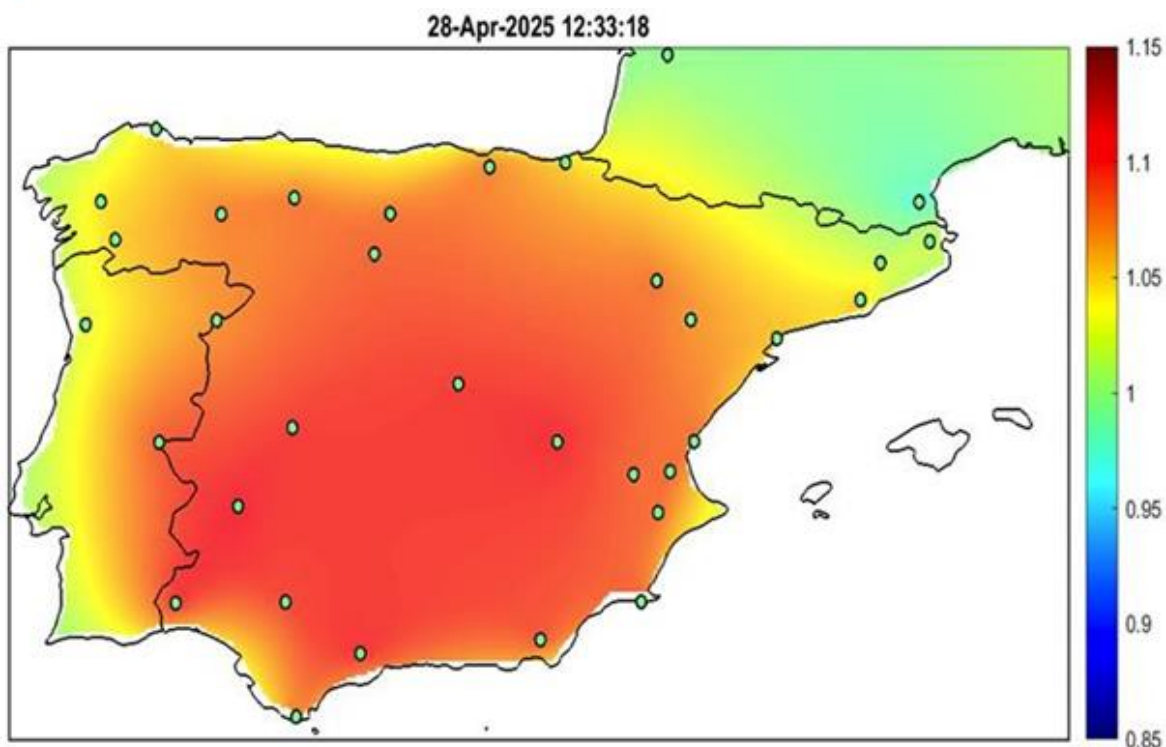
Foram observados disparos de produção nas regiões de Granada, Badajoz e Sevilha, totalizando numa estimativa inicial os 2.200 MW.

O primeiro evento deveu-se ao disparo de um transformador de geração, devido a um problema no lado de menor tensão, na região de Granada, que conectava diferentes instalações de geração (fotovoltaica, eólica e termo-solar) à rede de transporte e que estava a injetar 355 MW. O disparo do transformador e, consequentemente, a perda das opções de alimentação também explicam as desconexões de algumas das unidades de geração conectadas a esse transformador devido a sobrefrequência, enquanto outras desligaram devido a sobretensão, conforme relatado pelos operadores das centrais.

O segundo evento incluiu a desligação de instalações fotovoltaicas e termo-solares conectadas a duas subestações de transporte de 400 kV, na área de Badajoz, com uma injeção interrompida total de cerca de 725 MW.

O terceiro evento incluiu a desligação de diversos geradores em diferentes áreas, em menos de um segundo: parques eólicos em Segóvia e Huelva, fotovoltaicos em Badajoz, Sevilha, Cáceres e Huelva e termo-solares em Badajoz, e outros geradores em diferentes locais, num total de mais de 1100 MW, como estimado pela variação de frequência. A partir desta quantidade, o Painel de Peritos conseguiu identificar 930 MW de perda de geração com base nos dados fornecidos pelos produtores e pelos equipamentos de monitorização da Red Eléctrica.

Figures 10a, 10b e 10c – Mapas térmicos da tensão na rede de transporte a 400 kV em valores por unidade (p.u.) em cada segundo depois do disparo dos três conjuntos de geradores (fonte: dados PMU da Red Eléctrica, REN e RTE)
