# INVESTIGAÇÃO DO GRUPO DE PERITOS DA ENTSO-E AO APAGÃO IBÉRICO DE 28 DE ABRIL DE 2025

## Balanço da investigação após reunião de 18 agosto de 2025

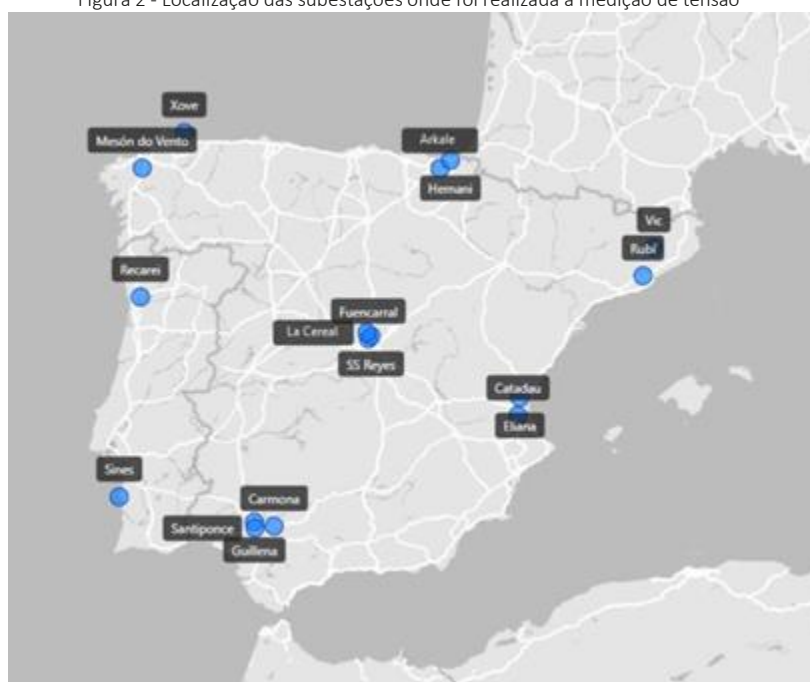
Figura 2 - Localização das subestações onde foi realizada a medição de tensão
