# RELATÓRIO

Análise ao pedido de classificação  
como evento excecional do Incidente de Grande Impacto  
REN\_2025\_ABR\_T\_1

Apagão Ibérico de 28 de abril de 2025

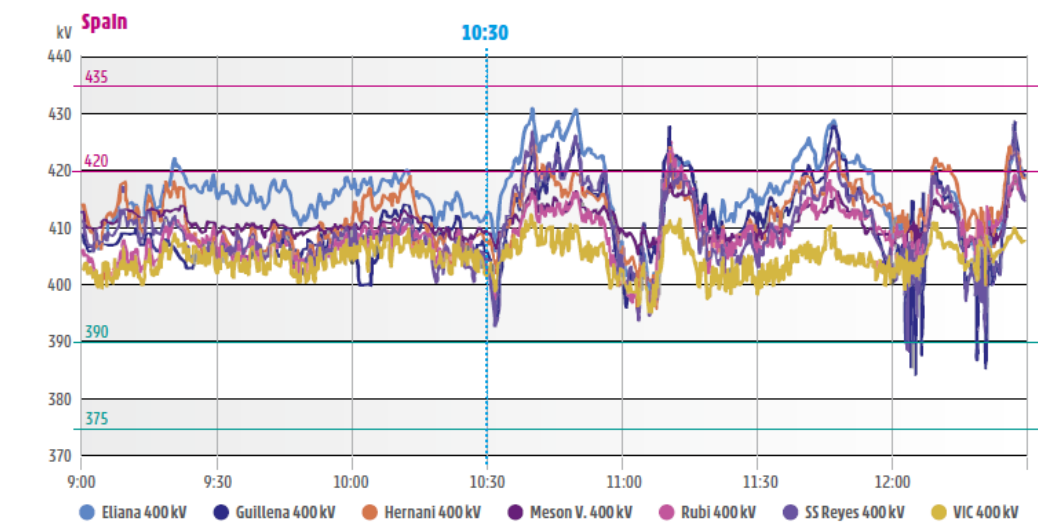
A partir desse momento, registaram-se flutuações de tensão mais significativas (vd. Figura 2-3), ainda que os valores observados no sistema elétrico de transporte espanhol se mantivessem abaixo dos limites operacionais regulamentares superiores. Em Portugal, os valores de tensão na rede de transporte também observaram oscilações, embora com um menor grau de amplitude e sempre abaixo dos limites operacionais superiores (vd. Figura 2-4).

Figura 2-3 – Evolução da tensão das 9:00 às 12:00 CEST nas principais subestações de 400 kV em Espanha

Figure 2-70: Voltage evolution at the main 400 kV transmission substations (pilot nodes) in Spain

Importa referir que os limites operacionais de tensão nas linhas de transporte são definidos pelo Regulamento (UE) 2017/1485, de 2 de agosto, que estabelece orientações sobre a operação de redes de transporte de eletricidade (Regulamento SO). Para a rede de 400 kV, o código de rede europeu prevê um valor geral de [0,90 p.u.; 1,05 p.u.], que se aplica em Portugal e em toda a Zona Síncrona da Europa Continental (correspondente ao intervalo 360<sup>7</sup> – 420 kV). No caso único de Espanha, existe a possibilidade excepcional de usar um limite superior de tensão mais elevado, prevista no Regulamento SO e no Regulamento (UE) 2016/631, de 14 de abril, que estabelece um código de rede relativo a requisitos da ligação de geradores de eletricidade à rede (Regulamento RfG), de 1,0875 p.u. (correspondente a 435 kV).

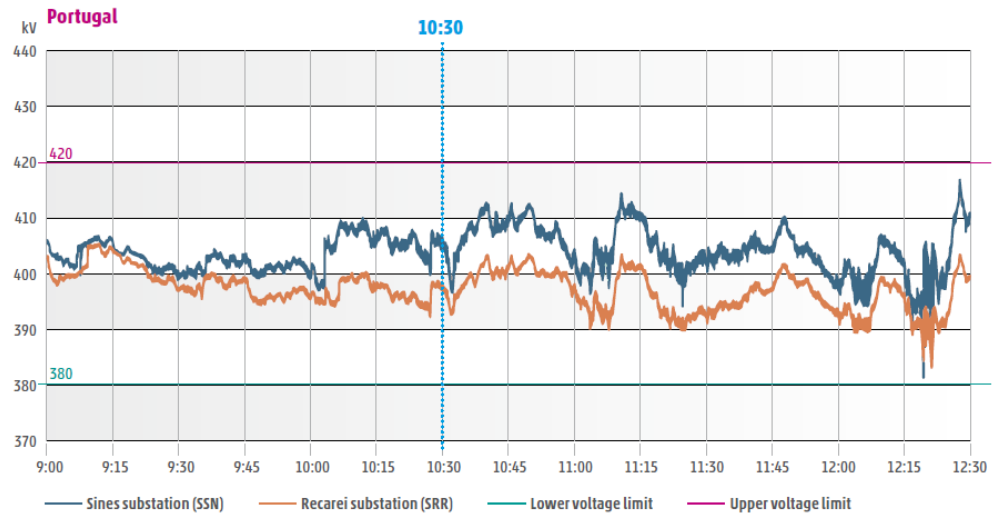
Figura 2-4 – Evolução da tensão das 9:00 às 12:00 CEST nas principais subestações de 400 kV em Portugal

Figure 2-78: Voltage measurements at Sines and Recarei substations (Portugal)

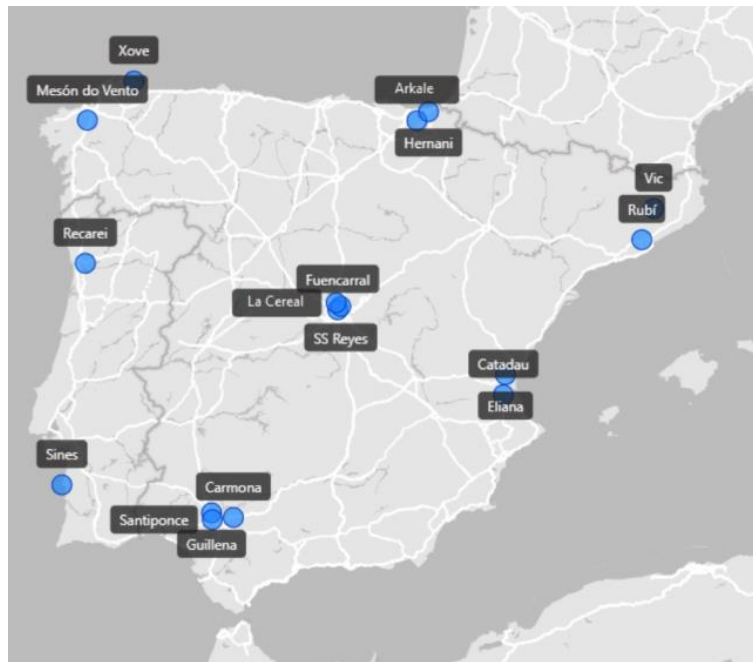
A localização geográfica das subestações dos sistemas de transporte português e espanhol onde foram realizados os registos de tensão analisados é apresentada na Figura 2-5. Estas medições permitiram acompanhar a evolução dos perfis de tensão antes, durante e após a ocorrência da perturbação, contribuindo para a caracterização dinâmica do comportamento da rede e para a identificação de eventuais zonas com maior sensibilidade a flutuações ou colapsos de tensão.

Figura 2-5 – Localização das subestações onde foi realizada a medição de tensão

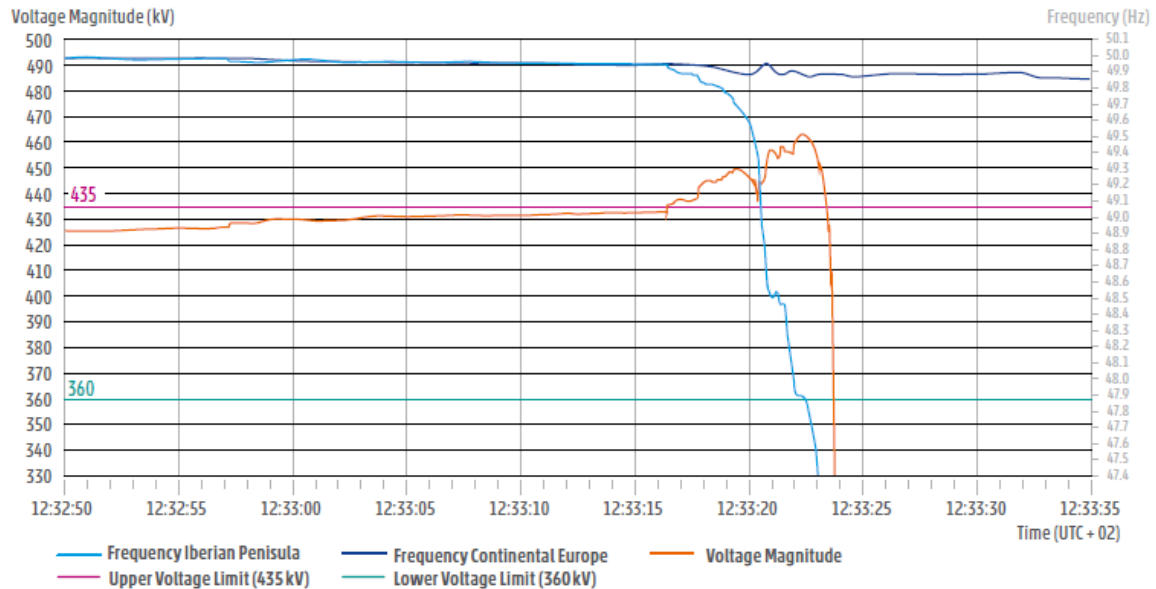
**Figura 2-10 - Evolução da tensão e da frequência das 12:32:50 às 12:33:35 CEST em Carmona**

**Figure 1-10: Evolution of the frequency and the voltage in the substation of Carmona (Spain) and of the frequency in the rest of Continental Europe (substation of Bassecourt, Switzerland) during the incident.**

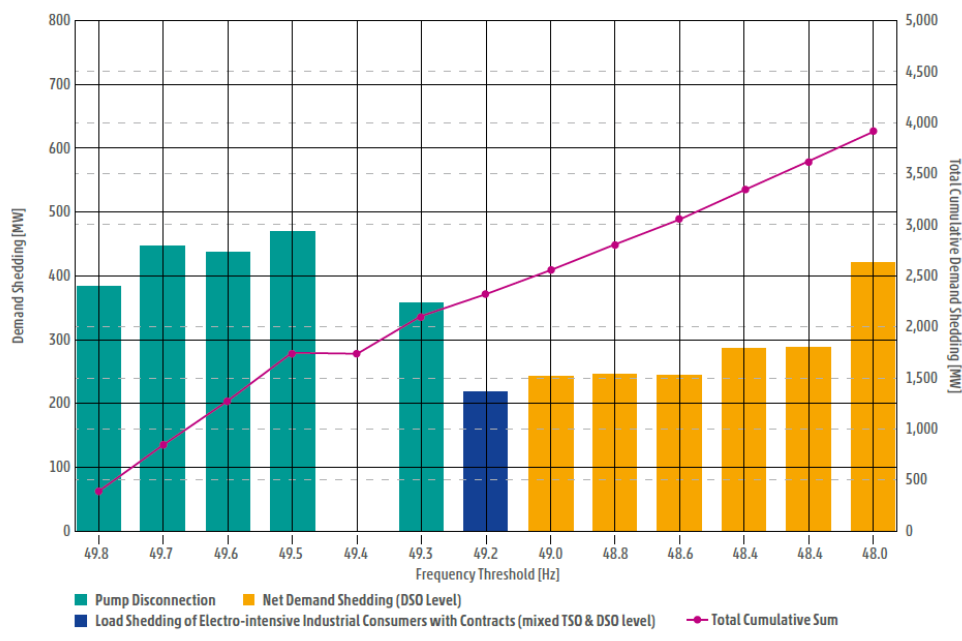
**Figura 2-12 – Atuação do deslastre automático de cargas em Portugal no dia 28 de abril de 2025**

Figure 3-70: Activation of the low frequency demand disconnection plan for REN

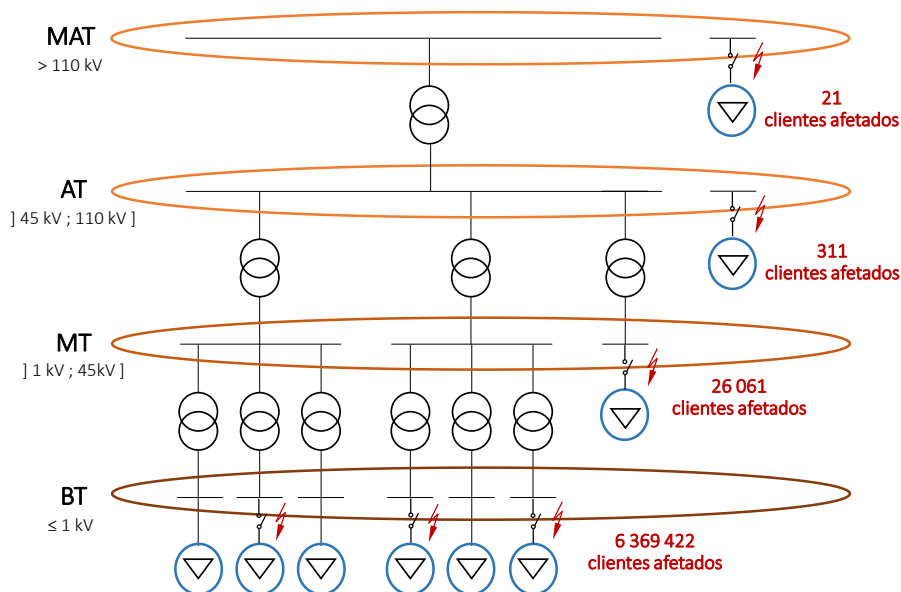
**Figura 2-13 – Número de clientes afetados pelo apagão, por nível de tensão**

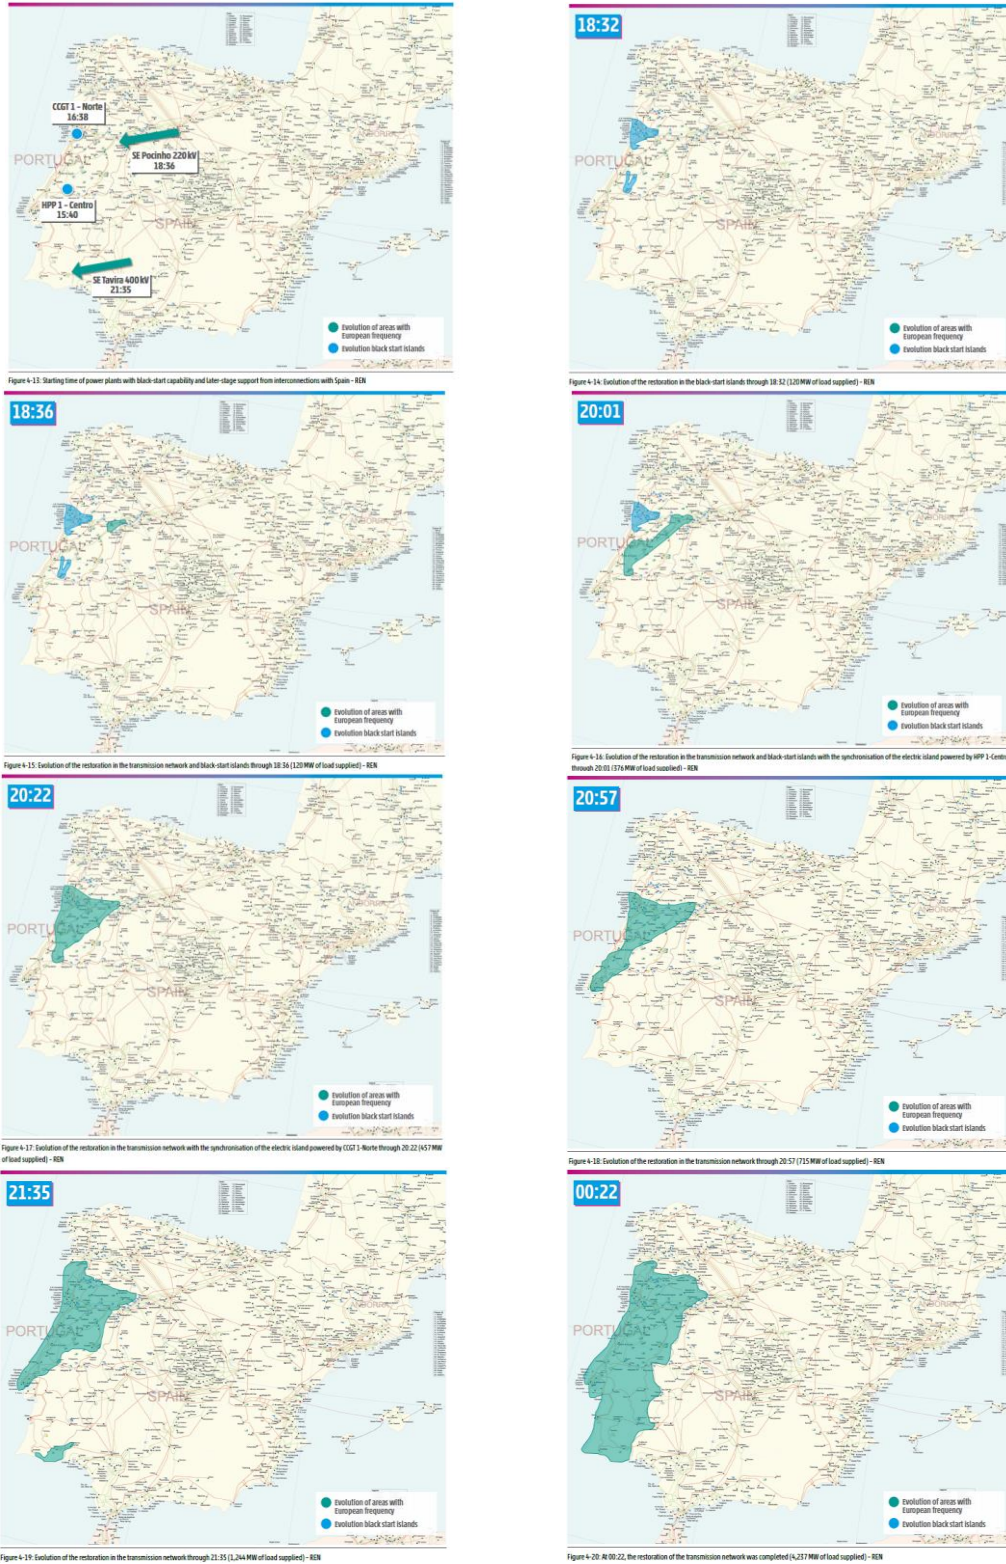
Figura 2-14 - Principais etapas do processo de reposição do sistema em Portugal

Analisando as principais etapas do processo de reposição, identificou-se o seguinte:

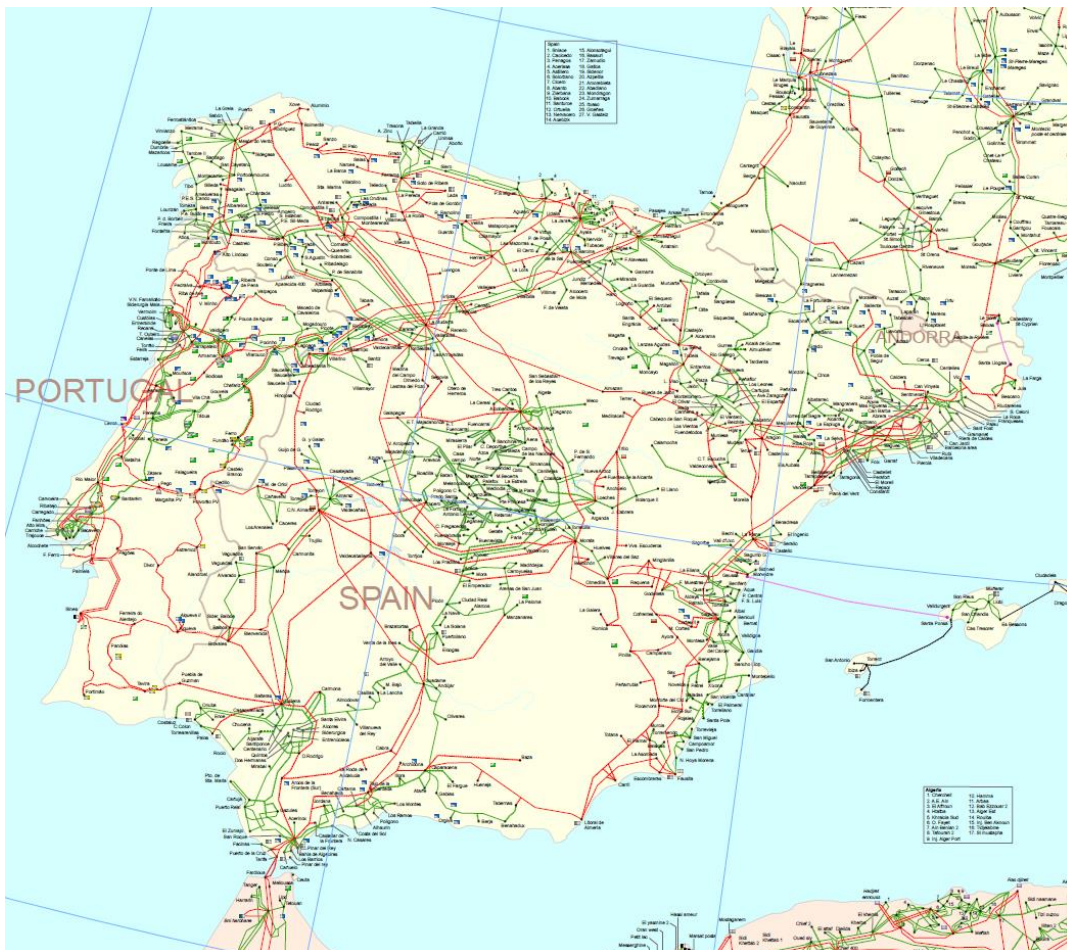
A imagem seguinte mostra o mapa da rede elétrica de MAT (apenas nos níveis de 400 e 220 kV) da Península Ibérica e das suas interligações aos sistemas elétricos de França e de Marrocos.

Figura 8 - Mapa da rede elétrica de MAT (apenas nos níveis de 400 e 220 kV) da Península Ibérica e das suas interligações aos sistemas elétricos de França e de Marrocos. [Fonte: ENTSO-E]
